## GA357.09

### Рекомендации по монтажу/демонтажу

| <b>AUDI:</b> | A3 серия 1 (AU34) | <b>ДВИГАТЕЛИ</b><br>1.9 Tdi | Каталожный номер производителя<br>038903315C |

### НАТЯЖИТЕЛЯ GA357.09

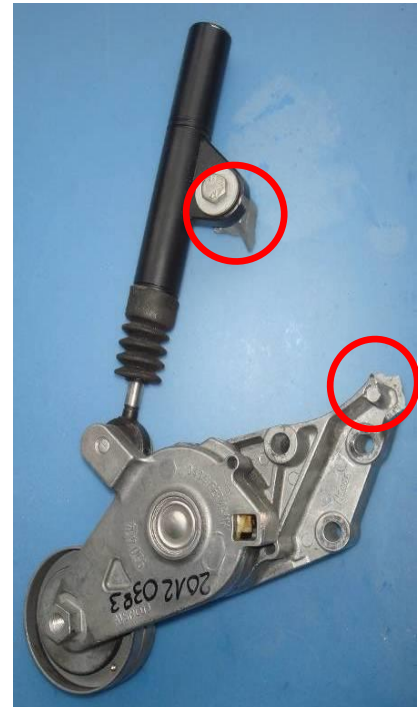
### ПОВРЕЖДЕНИЕ АЛЮМИНИЕВОЙ ОПОРЫ

Износ шкива генератора с обгонной муфтой свободного хода.

Если шкив генератора с муфтой свободного хода больше не является обгонным (т.е. клинит), то в результате возникает сильное ациклическое движение ремня.

Все это приводит к чрезмерной вибрации ремня.

GA357.09 не предназначен для поглощения сильных механических ударных воздействий со стороны ремня, поэтому алюминиевая опора может сломаться после определенного периода эксплуатации. Так же это может привести к разрушению подшипника в ролике.

- Лучше всего заменять обгонный шкив генератора с муфтой свободного хода одновременно с ремнем, чтобы избежать преждевременного выхода из строя (поломка обгонного шкива генератора с муфтой свободного хода приводит к другим проблемам в работе двигателя).  
Для определения каталожного номера для вашего приложения, см. каталог NTN-SNR "Вспомогательное оборудование".
- Используйте соответствующее оборудование, чтобы ослабить и снять шкив на генераторе и обеспечить правильную работу системы.
- Проверьте состояние вашего шкива, так как неисправность шкива может привести так же к поломке подшипника в ролике.

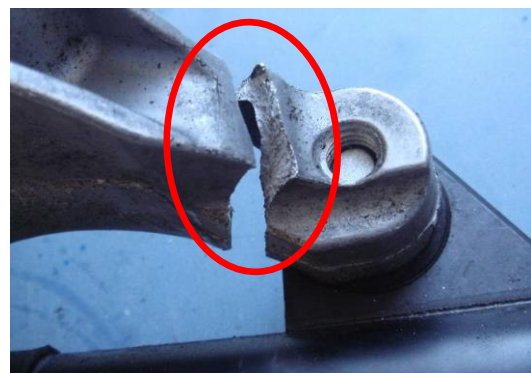
**Или же заклиненный (не обгонный) шкив установлен вместо обгонного шкива генератора с муфтой свободного хода.**

Использование обгонного шкива генератора с муфтой свободного хода ограничивает нагрузку на другие компоненты привода вспомогательных устройств.

Настоятельно рекомендуется заменять обгонный шкив генератора с муфтой свободного хода каждые 120 000 км и систематически при замене натяжителя ремня.
