KD457.37

Raccomandazioni montaggio/smontaggio

AUDI :	A3 série 1 (AU34)	MOTORI	RIFERIMENTO OE
SEAT :	Cordoba III, Ibiza II, Inca, Leon, Toledo série 2	1.9 Tdi	038198119E
SKODA :	Octavia II, Octavia III	1.9 Sdi	
VOLKSWAGEN :	Bora, Caddy II, Golf IV, New Beetle, New Beetle FL, Polo VI, Polo VIII

CINEMATICA DELLA DISTRIBUZIONE DEL KIT KD457.37

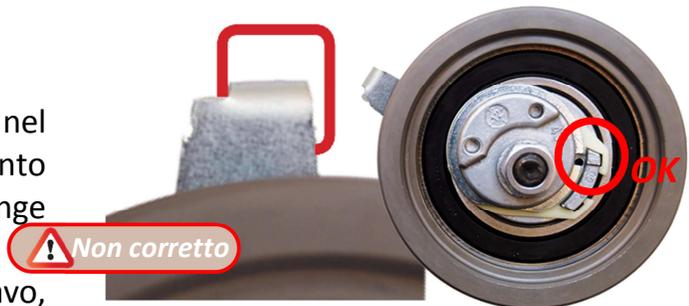
Regolazione della tensione nel senso errato

Il tenditore automatico è stato teso nel senso antiorario, l'aletta di posizionamento è inserita nell'alloggiamento ma non spinge contro il lato destro.

Anche se il cursore è allineato con l'incavo, il montaggio è scorretto e la cinghia non è tesa correttamente.

Con la chiave a due denti, mantenete il tenditore automatico in posizione mentre allentate il dado di fissaggio con la chiave a forchetta (senza togliere né il dado né il tenditore). Con la chiave a due denti, allentate il tenditore automatico girando la placca d'installazione nel senso anti-orario, il tenditore deve tornare alla posizione iniziale (come alla consegna). Ripetete l'installazione dai punti 7 a 12 incluso.

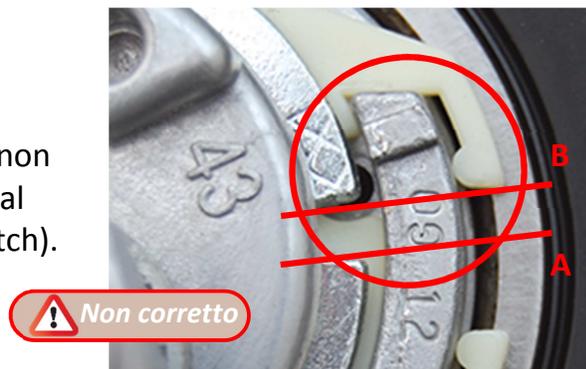
Tensione insufficiente della cinghia

Il cursore non è correttamente posizionato, non è allineato con l'incavo ma si trova di fronte al contrassegno di usura della cinghia (crosshatch). Dovrebbe essere tra le linee A e B.

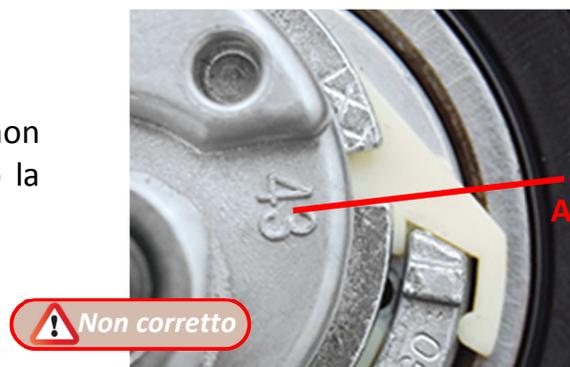
Tensione eccessiva della cinghia

Il cursore non è correttamente posizionato, non è allineato con l'incavo. È posizionato sotto la linea A.

La disfunzione del tenditore provoca generalmente danni importanti al motore ed ai pezzi circostanti. (rottura del motore)
