GT381.02

Recomendaciones de montaje/desmontaje

IDENTIFICAR PERFECTAMENTE EL RODILLO TENSOR DE DISTRIBUCIÓN GT381.02

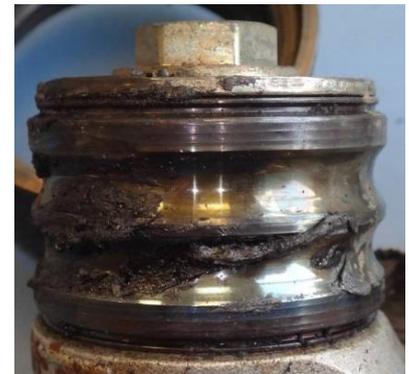
PROBLEMAS DE ROTURA DEL RODAMIENTO

Correa de distribución mal montada

Esta avería es consecuencia característica de un recalentamiento del rodillo tensor, provocado por el contacto entre la correa y un elemento fijo del motor. Esta elevación de temperatura provoca un deslizamiento de la correa sobre una polea bloqueada o sobre una de las guías de la correa.

La transmisión de calor que se produce desde el lado posterior de la correa (que se ha fundido a causa de la fricción) hasta la polea provoca un aumento de temperatura que acaba por deteriorar rápidamente la grasa y destruye las jaulas del rodamiento. La consecuencia de esta situación es la destrucción de la polea del tensor.

- El par de apriete recomendado es de **39 Nm**.
- Se debe montar el kit de distribución respetando el procedimiento de montaje del fabricante, ya que la distribución en estos tipos de motor es totalmente específica.
- Utilizar para el montaje las herramientas específicas, como se describe a continuación.

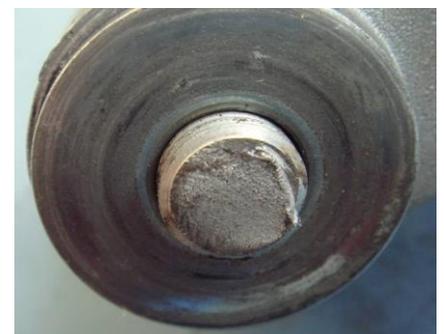
PROBLEMAS DE TENSIÓN DEFECTUOSA DE LA CORREA Y DE ROTURA DEL TORNILLO

Apriete incorrecto del tornillo

La fatiga responsable de la rotura del tornillo se ha generado por el vaivén del rodillo. Esto se explica por el defectuoso apriete del tornillo que no ha permitido fijar el rodillo contra el motor, con lo que el tornillo ha trabajado en cizallamiento en lugar de trabajar en tracción.

En esta situación el juego que se ha creado entre el rodillo y el motor provoca a su vez un defecto de tensión de la correa, así como una desalineación de la misma.

A partir de la rotura, la polea del tensor viene a apoyarse contra el cuerpo del tensor, lo que en general provoca que este sufra diversas mutilaciones.

El anillo exterior del rodamiento a menudo se colorea debido al aumento de temperatura provocado por el contacto con la correa.
