Gamma DISTRIBUZIONE / AUSILIARIA

Diagnostic Expert

Analisi e Raccomandazioni

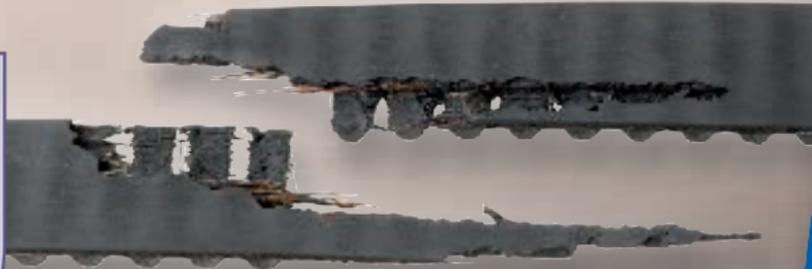
1 ROTTURA IRREGOLARE

- Strappi trasversali della cinghia

- Sovratensione della cinghia
- Componente bloccato
- Inquinamento da liquido o da corpi estranei

- Rispettare le raccomandazioni generali per il montaggio

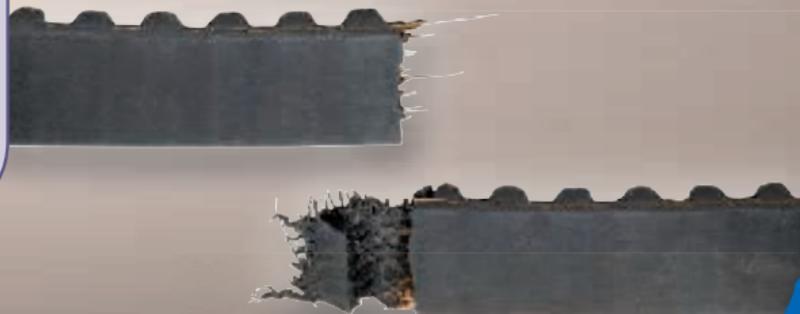
2 ROTTURA NETTA

- Rottura netta della cinghia

- Materiali difettosi
- Utilizzazione di attrezzatura impropria
- Cinghia piegata
- Inquinamento da liquido o da corpi estranei

- Rispettare le raccomandazioni generali per il montaggio

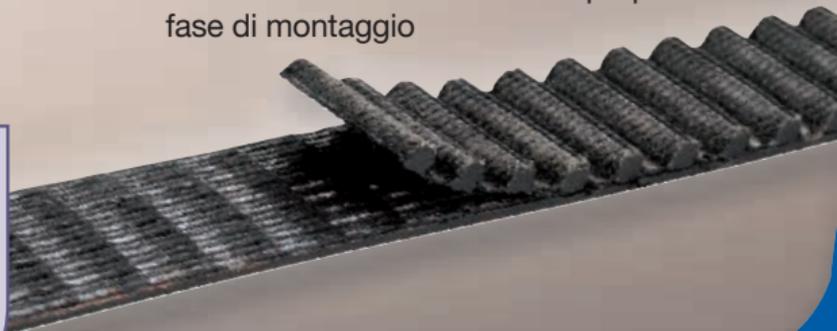
3 DISTACCO / GONFIAMENTO DEI DENTI

- Distacco dei denti dalla trama della cinghia

- Sottotensione della cinghia – perdita di tensione
- Componente bloccato
- Inquinamento da corpi estranei
- Utilizzazione di attrezzatura impropria in fase di montaggio

- Verificare il fissaggio del tenditore
- Eliminare le perdite
- Rispettare le raccomandazioni generali per il montaggio

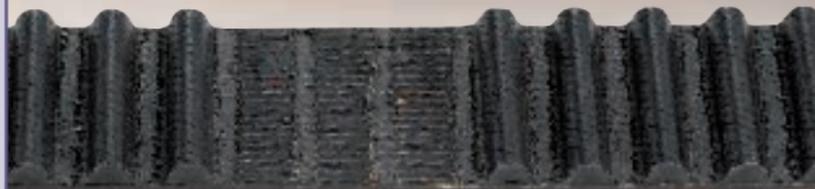
4 STRAPPO DEI DENTI

- Perdita dei denti

- Rigidità parziale o totale di uno dei componenti della distribuzione

- Non installare una cinghia su pezzi usurati o che abbiano un gioco eccessivo
- Rispettare le raccomandazioni generali per il montaggio

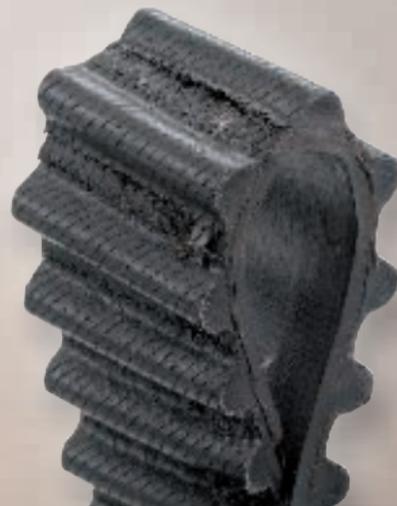
5 TAGLIO DEI DENTI

- Taglio alla base dei denti

- Sottotensione della cinghia
- Componente bloccato
- Utilizzazione di attrezzatura impropria

- Rispettare le raccomandazioni generali per il montaggio

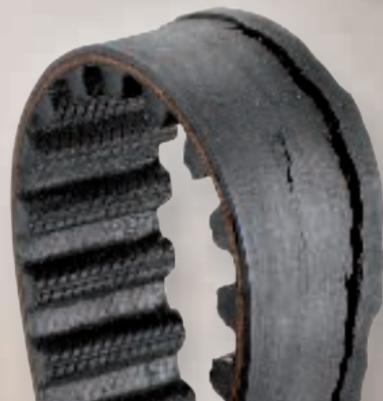
8 FESSURA SUL DORSO DELLA CINGHIA

- Fessure presenti sul dorso della cinghia

- Temperatura troppo bassa o troppo elevata
- Invecchiamento
- Contatto con corpi estranei

- Verificare la temperatura degli altri componenti (evitare il surriscaldamento)
- Sostituire la cinghia
- Controllare lo stato del carter
- Aspettare che il motore si raffreddi prima di procedere all'installazione

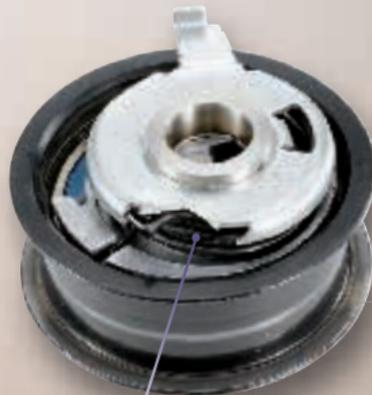
- Sottotensione =
appoggio inferiore segnato
o rotto
- Sovratensione =
appoggio superiore segnato
o rotto

Appoggio inferiore
segnato o rotto

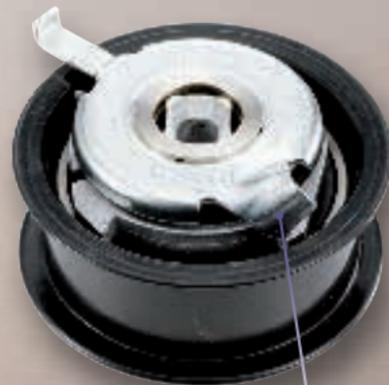
Appoggio superiore
segnato o rotto

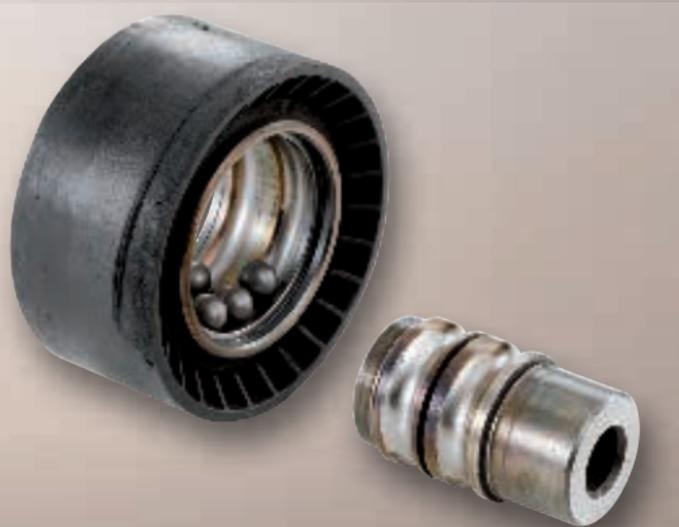
12 SURRISCALDAMENTO DEL TENDITORE

- Disassemblamento del tenditore e colorazione intensa

- Eccessiva tensione
- Componenti bloccati (diffusione del calore tramite il dorso della cinghia)

- Rispettare le raccomandazioni generali per il montaggio

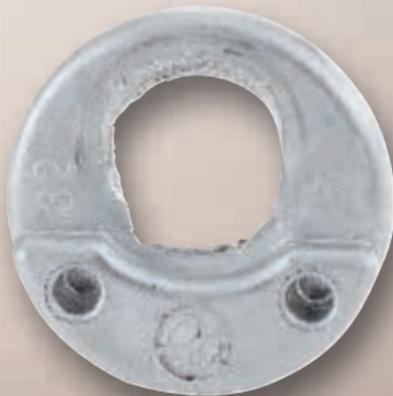
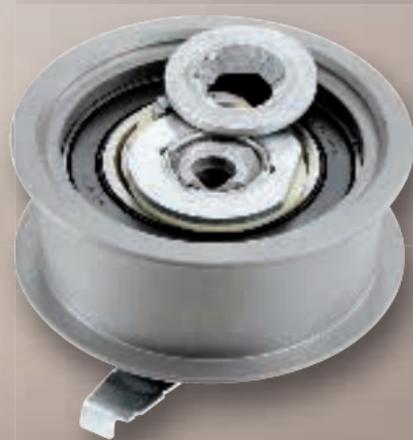
13 SISTEMA DI FISSAGGIO ROTTO (O RIDUZIONE DEL GIOCO DI FUNZIONAMENTO)

- Rottura della base del tenditore

- Lubrificazione della vite
- Eccessivo serraggio che conduce alla rottura della faccia d'appoggio

- Rispettare le raccomandazioni generali per il montaggio

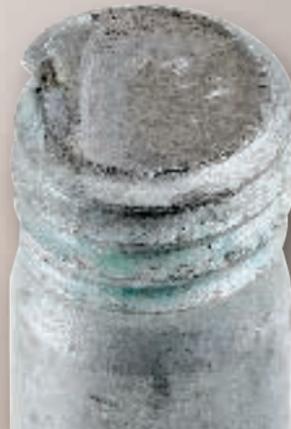
14 ROTTURA DELLA VITE

- La vite è sezionata

- Serraggio inadeguato
- Fatica della vite generata dal moto alternato del tenditore. La vite lavora a taglio.

- Rispettare le coppie di serraggio raccomandate dal costruttore
- Lubrificare la parte liscia della vite (base della vite) ma non lubrificare la filettatura

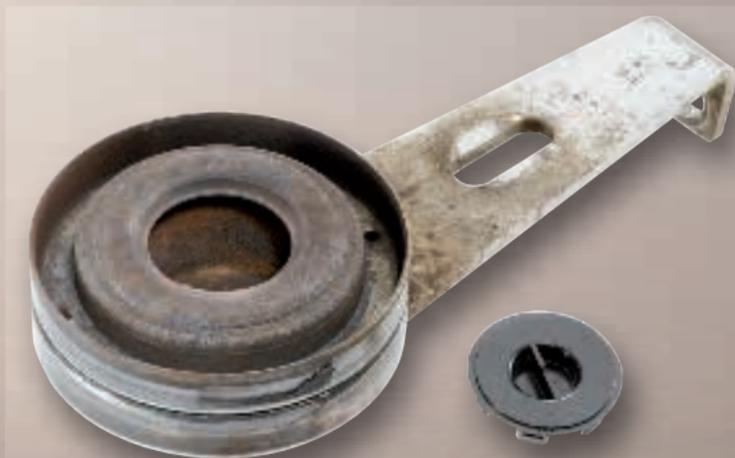
16 GRIPPAGGIO E/O RUMORE ANOMALO

- Corrosione importante

- Il tappo di protezione non è stato installato durante il montaggio: infiltrazione d'acqua e/o di polvere nel cuscinetto
- Grasso inquinato che non garantisce più la lubrificazione degli altri componenti interni

- Installare il tappo di protezione fornito con il tenditore
- Verificare il corretto posizionamento della protezione

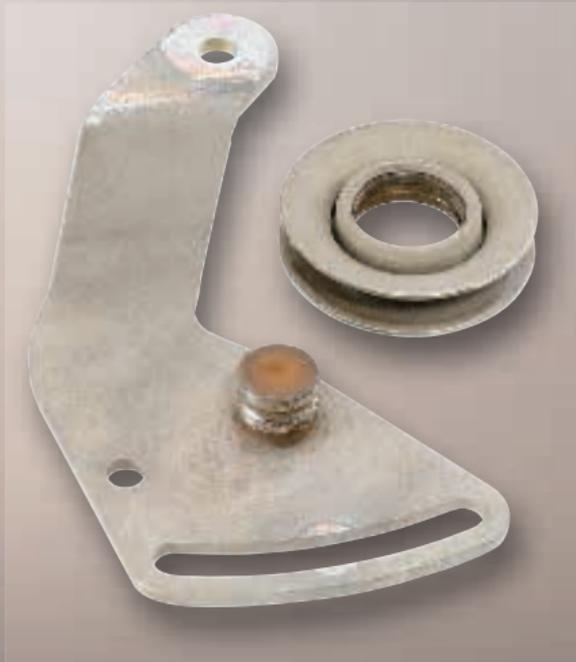
17 CORROSIONE DELLA PISTA

- Tracce di inquinamento

- Grasso inquinato che non garantisce più la lubrificazione degli altri componenti interni

- Evitare i lavaggi del motore con acqua ad alta pressione
- Verificare la corretta installazione della protezione e dei carters motori

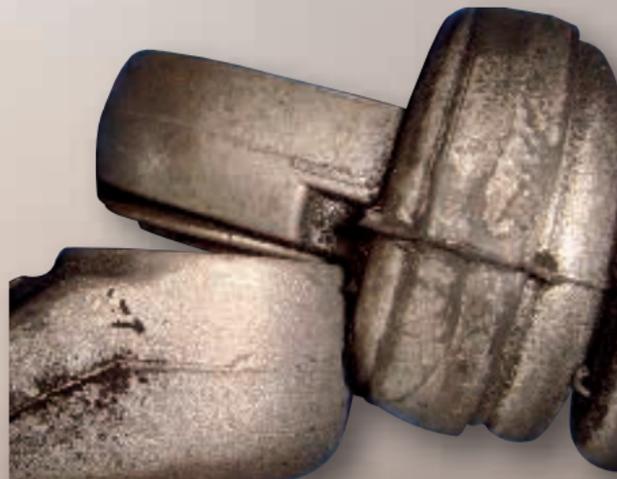
18 DISTRUZIONE DELLA FLANGIA DI FISSAGGIO

- Danneggiamento o assenza della flangia di fissaggio

- Serraggio inadeguato o allentamento dell'articolazione

- Rispettare le coppie di serraggio raccomandate dal costruttore per la vite
- Lubrificare la parte liscia della vite

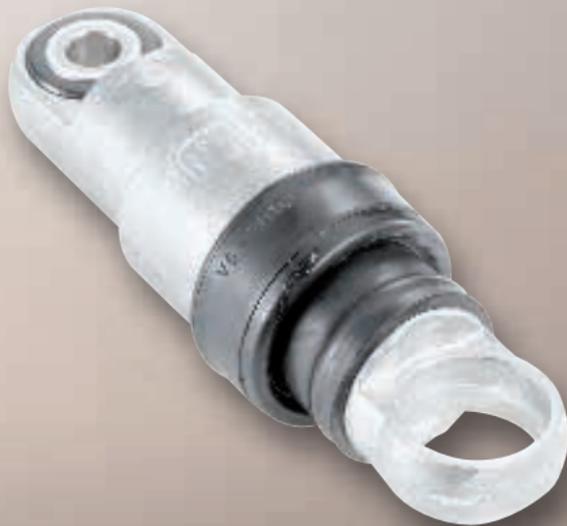
19 PERDITA D'OLIO

- Perdita d'olio dal pistone

- Urti durante la manipolazione del pezzo in fase di montaggio
- Funzionamento scorretto del pistone

- Utilizzare la cinghia adeguata (lunghezza corretta)
- Rispettare le raccomandazioni generali per il montaggio

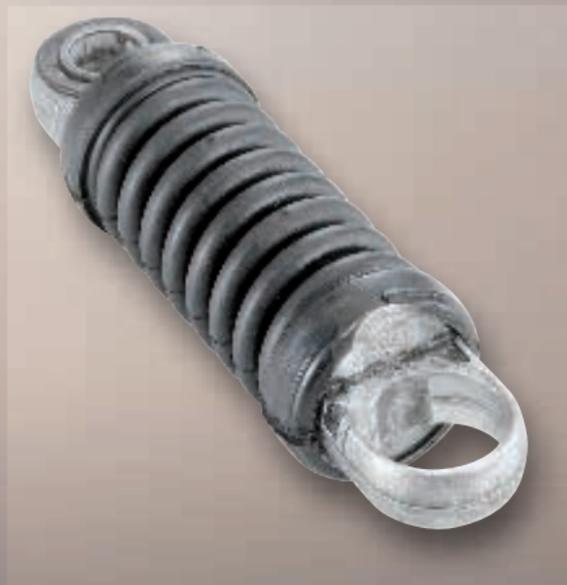
20 **DISALLINEAMENTO E USURA PREMATURA DEL TENDITORE IDRAULICO**

- Danneggiamento del pistone

- Durante il montaggio non è stata installata la rondella di conseguenza si riscontrano il disallineamento del pistone e un'usura prematura
- Serraggio inadeguato o allentamento dell'articolazione

- Non dimenticare di installare la rondella

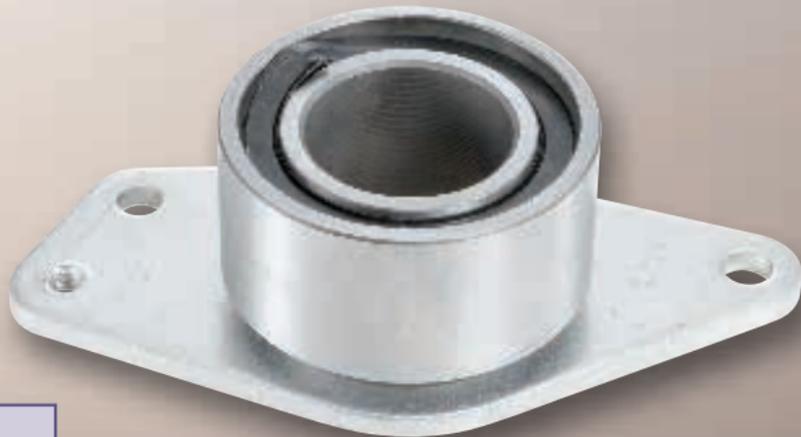
21 GUARNIZIONE DANNEGGIATA

- Guarnizione del tenditore danneggiata

- Urti durante la manipolazione del pezzo in fase di montaggio

- Rispettare le raccomandazioni generali per il montaggio
- Sostituire il tenditore danneggiato

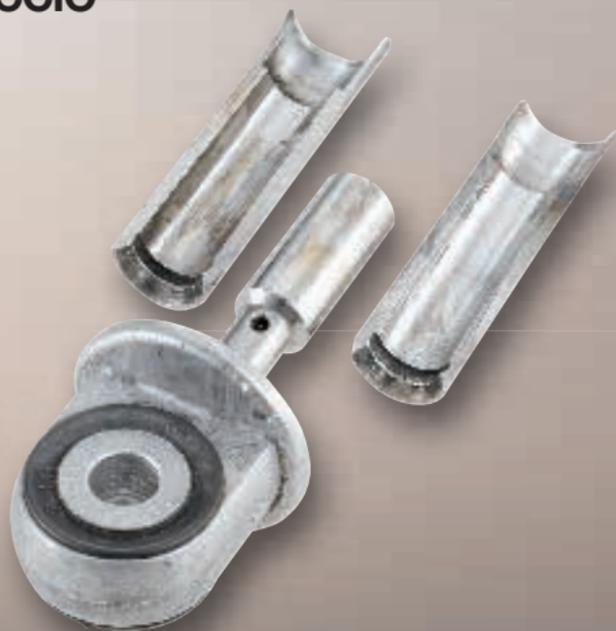
22 VIBRAZIONE ANOMALA DEL BRACCIO DEL TENDITORE

- Rottura della molla
- Usura prematura del tenditore

- Lunghezza della cinghia inadeguata
- Componenti bloccati

- Controllare e sostituire, se è necessario, la puleggia a ruota libera d'alternatore e la puleggia smorzatrice
