PRODUKTPROGRAMM
RADLAGER

EXPERTEN ANALYSE

DIAGNOSEN & EMPFEHLUNGEN

NTN **SNR**

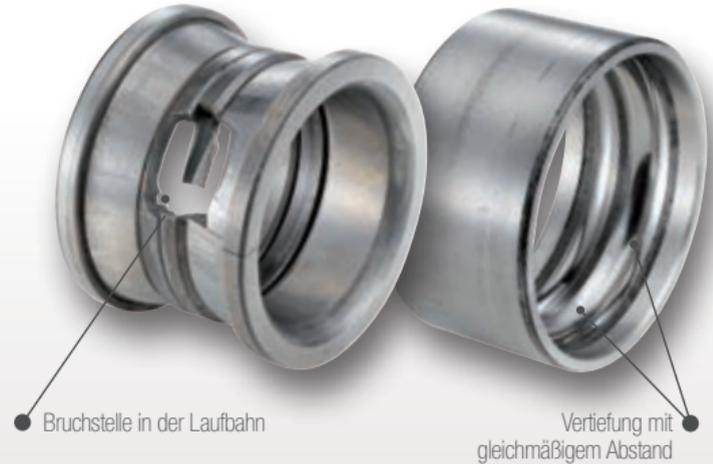
1

DRUCK - ODER BRUCHSTELLEN IN DER LAUFBAHN

- Vertiefungen am Laufbahnrand und im Allgemeinen auf 360° des Lagerrings. Der Abstand zwischen den Vertiefungen entspricht dem Kugelabstand.
- Beschädigte oder gebrochene Laufbahn
- Schlagende Geräusche bei der Montage

- Schrägeinpressen des Lagers im Schwenklager
- Montage mit Gewalteinwirkung
- Lager ist auf den Boden gefallen
- Einpresskraft über die Kugeln geleitet

- Die Montagekraft immer über den einzupressenden Ring aufwenden
- Die notwendigen Montagevorschriften beachten

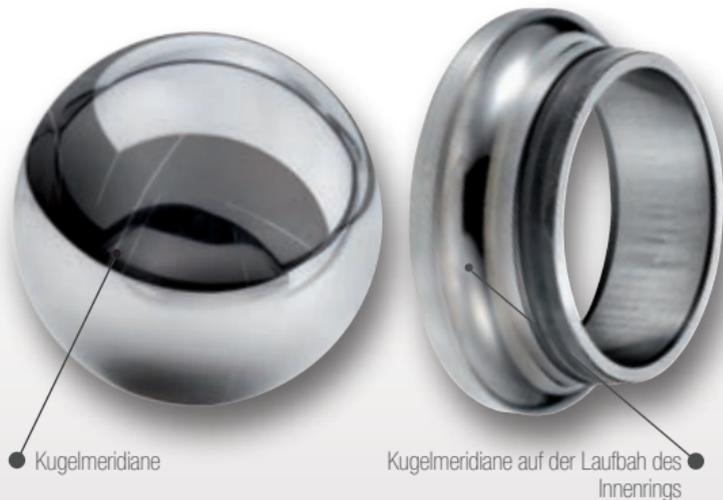
2 KUGELMERIDIANE

- Umlaufende Schädigung der Kugel mit Materialaufwurf auf einem Teil oder auf der gesamten Kugel
- Es sind Ringformen möglich: Meridiane wie bei Boule-Kugeln
- Die Meridiane auf den Kugeln reproduzieren sich in der Regel auf der Laufbahn wieder

- Zentralmutter, bzw. –schraube wurde während der Demontage/Montage am Fahrzeug gelöst oder entfernt und das Fahrzeug wurde in diesem Zustand bewegt
- Die Innenringe des Lagers wurden auseinander gedrückt und die Kugeln laufen dadurch am Laufbahnrand und wurden beschädigt

- Sobald die Zentralmutter, bzw. –schraube gelöst wurde, ist jegliches Bewegen des Fahrzeuges unbedingt zu vermeiden

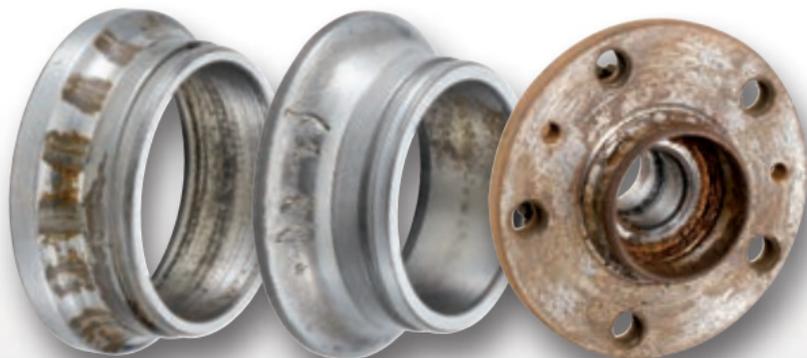
3

KORROSION AUF GRUND DES DICHTUNGSSCHADENS

- Lokale oder komplette Oxidation des Lagers
- Mehr oder weniger stark ausgeprägte Bereiche die schwarz oder rot verfärbt sind.
- Korrosionspunkte sind auf der Oberfläche festzustellen

- Abdichtung ungenügend oder nicht geeignet für die Anwendung
- Beschädigung der Lagerdichtung während der Reparatur
- Fehlenden oder beschädigten Schutzdeckel

- Abgedichtete Lager nicht zerlegen. Das Lager lässt sich nicht mehr korrekt zusammensetzen und eine Beschädigung des Lagers ist unvermeidlich
- Spritzwasser vermeiden
- Die notwendigen Montagevorschriften beachten

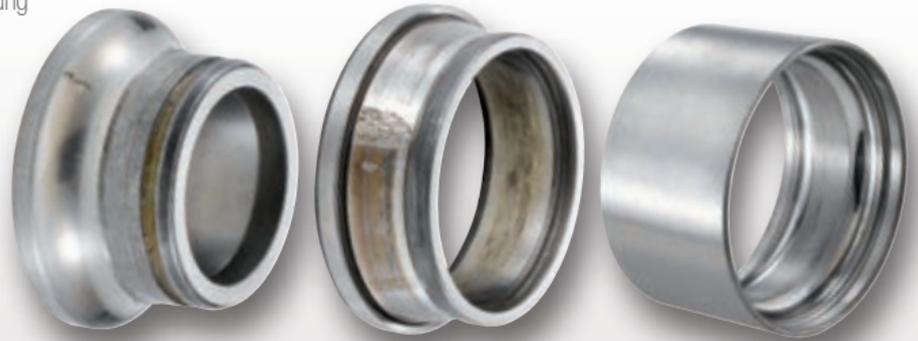
4 ERMÜDUNGSABSCHÄLUNG

- Materialabtragung in Form einer Abschälung

- Montagefehler
- Altersbedingter Verschleiß

- Die notwendigen Montagevorschriften beachten

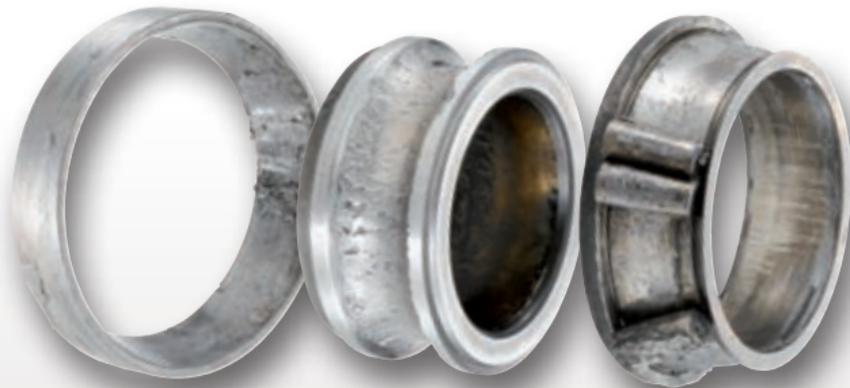
5

OBERFLÄCHENABSCHÄLUNG/ ÜBERHITZUNG/ SCHMIERUNGSAusFALL

- Materialbruch zwischen den Rollkörperschultern und der großen Schulter des Innenringes
- Verschweißung der Lagerkomponenten (teilweise oder komplett)
- Die Laufbahnen und Komponenten scheinen mattiert zu sein

- Mangelhafte oder fehlende Schmierung
- Mikroverschweißungen zwischen den Komponenten des Lagers
- Verschmutzung des Fettes

- Das Lager auf eventuelle anormale Undichtigkeiten prüfen
- Leicht bläuliche Verfärbung der Laufbahnen und Komponenten

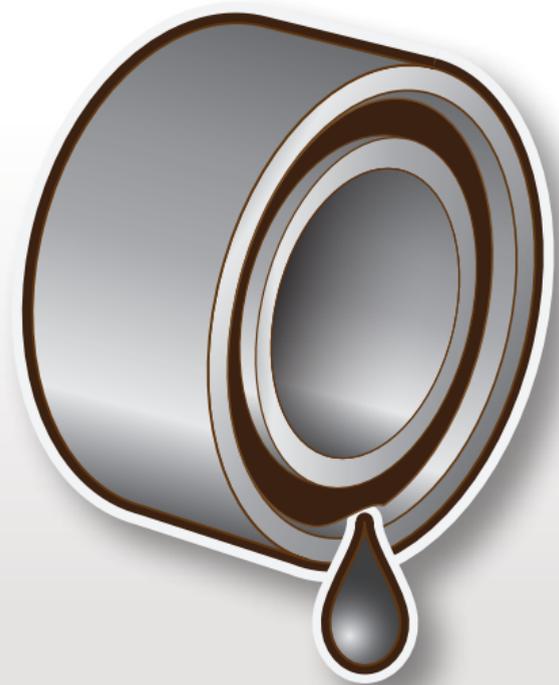
FETTAUSTRITT

- Während der Montage am Fahrzeug stellt die Werkstatt einen starken Fettaustritt im Bereich der Lagerdichtungen fest. (Ein geringer Fettaustritt ist „normal“)

- Die Betriebstemperatur im Lagerbereich liegt deutlich über dem Normalniveau und dies kann zu einer Zerstörung des Fettes führen
- Wassereintritt in das Lager

- Aus Überhitzungsproblem und auf Schwergängigkeit betroffener Bauteile prüfen (z. B. Feststellbremse angezogen, ...)
- Die Lagerdichtung prüfen

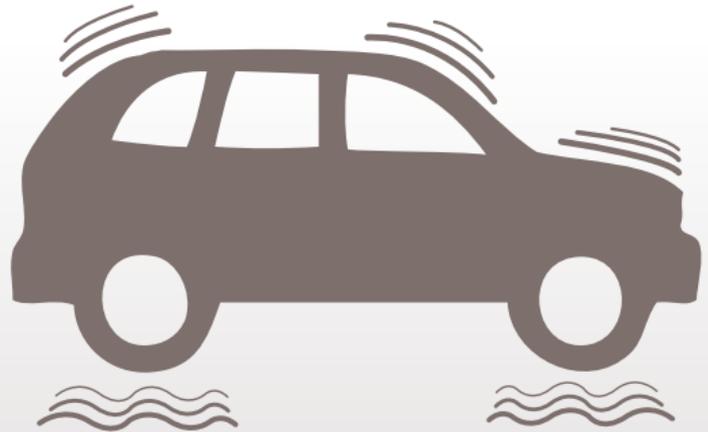
7 VIBRATION

- Beim Fahren verspürt der Fahrer ein Vibrieren des Lenkrades oder des Bremspedals

- Schlechter Zustand der Umbauteile (Unwucht an drehenden Teilen)
- Vorspannung des Lagers nicht hinreichend

- Die Unwucht des Fahrzeugs prüfen
- Die notwendigen Montagevorschriften - und Angaben beachten

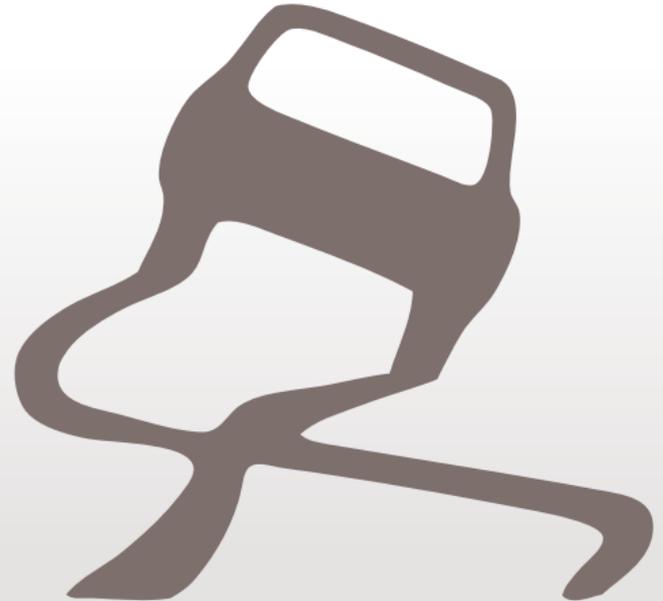
8 SCHWIERIGKEITEN BEI SPUREINHALTUNG

- Beim Geradeausfahren ist das Fahrzeug instabil

- Nicht korrekte Achsvermessung
- Spur falsch eingestellt
- Nicht hinreichende Vorspannung der Zentralmutter.

- Achsvermessung prüfen und Spur einstellen
- Kugelgelenke « silent block » ersetzen

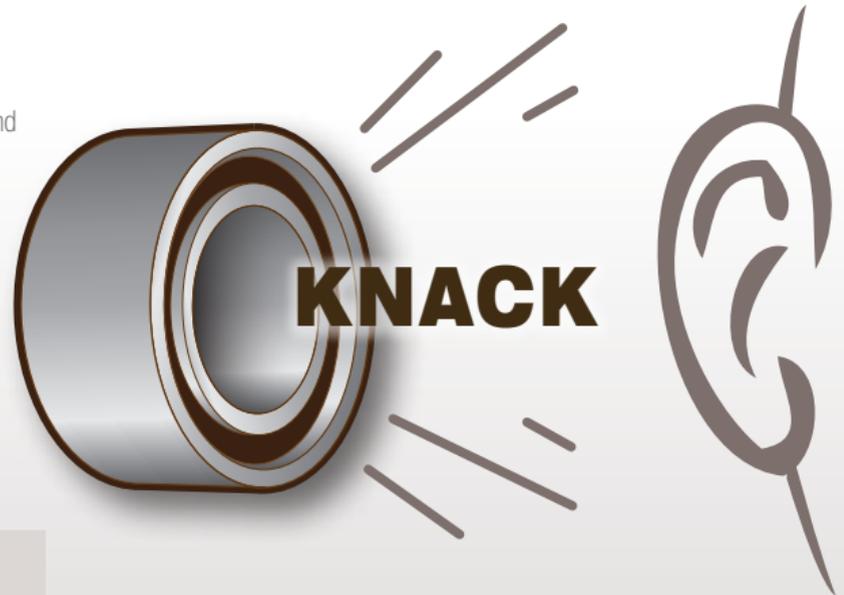
9

KNACKGERÄUSCHE

- Ein kurzes lautes Geräusch, welches beim Ein- und Ausparken oder in engen Kurven bei geringer Geschwindigkeit auftritt

- Minimale Verschiebung des Lagers in seinem Schwenklagersitz

- Prüfung der korrekten Geometrie und Konformität des Lagersitzes im Schwenklager

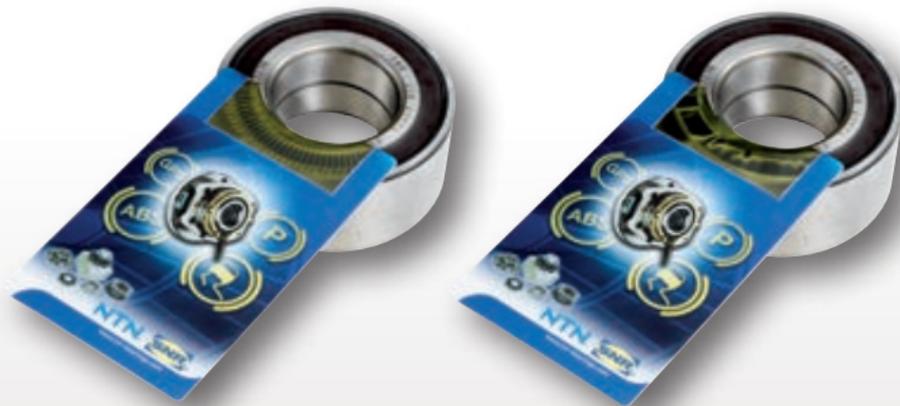
10 ABS-AUSFALL

- Das ABS-Signal leuchtet oder bleibt eingeschaltet

- Defekte Steuereinheit
- Defekter Sensor
- Defekter Steckverbinder
- Beschädigung des Magnetencoders
- Das ASB®-Radlager wurde falsch herum eingebaut

- Der Sensor und Magnetencoder müssen vor der Montage sauber sein
- Keinen Dauermagnet auf den Magnetencoder legen
- Bei ASB®-Lagern ist der Magnetencoder in der Lagerdichtung oder am Lageraußenring integriert: Auf korrekte Einbaurichtung der Encoderdichtung hin zum Sensor achten
- Die NTN-SNR ASB® Testkarte unbedingt vor der Montage des Lagers benutzen
