GAMA RUEDA

Diagnostic Expert

Análisis y recomendaciones

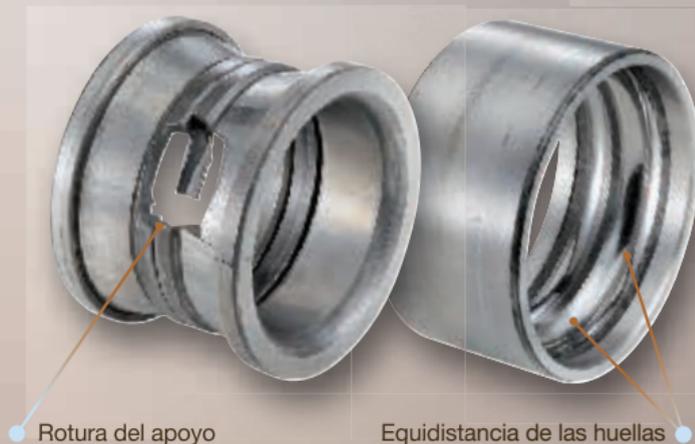
1 TRAZAS O ROTURAS DEL APOYO

- Presencia de trazas localizadas en el borde de la pista y en la totalidad de la circunferencia del anillo.
- La separación de las huellas corresponde a la de los cuerpos rodantes
- Apoyo dañado o roto
- Ruido anormal

- Montaje inclinado del rodamiento (el contacto del apoyo no es uniforme)
- Montaje brutal del rodamiento
- Caída del rodamiento en el suelo
- Esfuerzo de montaje en los cuerpos rodantes.

- No apoyarse sobre el anillo interior para no dañar el rodamiento
- Respetar las recomendaciones generales de montaje

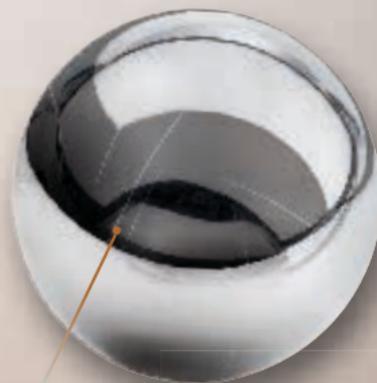
- Deterioro circular de las bolas con exfoliación de materia
- Ralladuras: aspecto “bolas de petanca”
- Reproducción de las huellas sobre las pistas

- Vehículo desplazado sin tuerca de transmisión o tuerca de mangueta
- Mutilación de las bolas que ruedan en el borde interior de la pista debido a la distancia entre los anillos interiores

Ralladuras de las bolas

- Evitar el desplazamiento del vehículo cuya transmisión no haya sido suficientemente apretada según las indicaciones del constructor

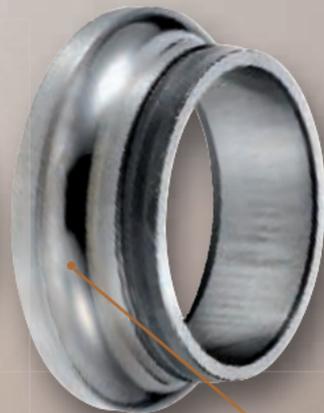
Ralladuras del anillo interior

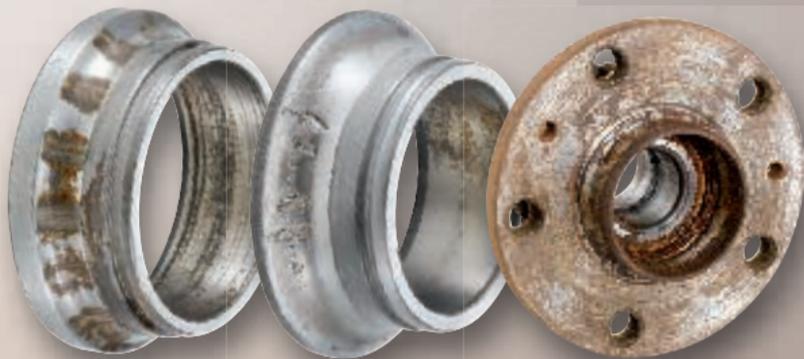
3 EXFOLIACIONES POR DEFECTO DE ESTANQUIDAD

- Corrosión localizada o generalizada del rodamiento
- Manchas más o menos extendidas, de color rojizo o negro
- Superficie atacada con picaduras más o menos profundas

- Estanquidad insuficiente o no adecuada
- Deterioro de la estanquidad del rodamiento durante el montaje

- No manipular las juntas de un rodamiento, su deterioro será inevitable
- Evitar las salpicaduras de líquidos
- Respetar las recomendaciones generales de montaje

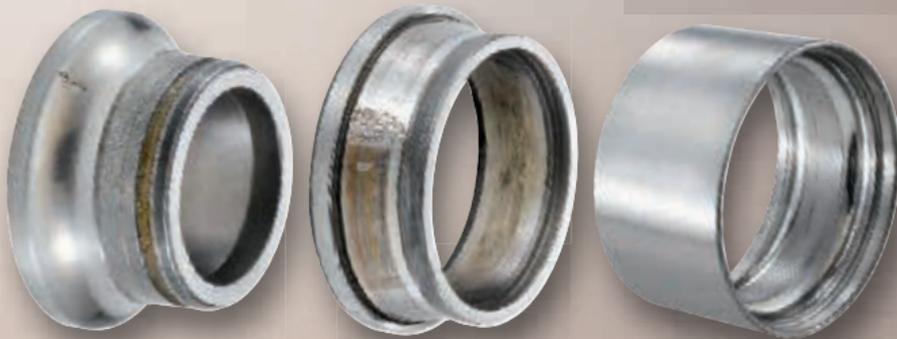
4 EXFOLIACIÓN POR FATIGA

- Arranque de materia con exfoliaciones

- Defecto de montaje
- Defecto geométrico de una pieza por mala manipulación

- Respetar las recomendaciones generales de montaje

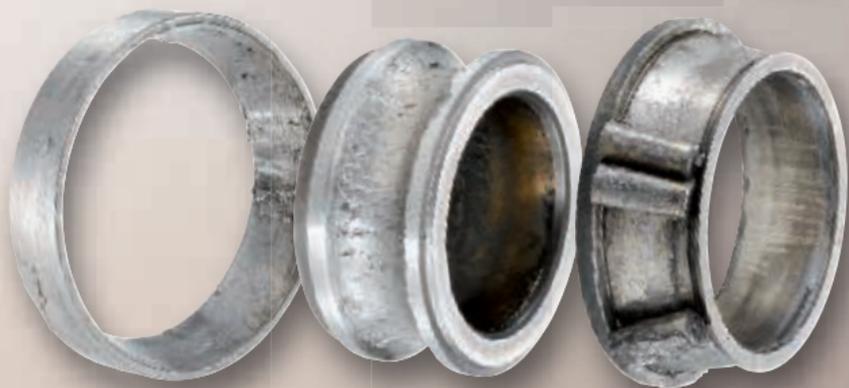
5 GRIPADO – CALENTAMIENTO – DEFECTO DE LUBRICACIÓN

- Arranques superficiales de metal sobre las pistas de rodadura
- Componentes del rodamiento soldados
- Coloración de los componentes

- Falta de lubricación o lubricación inadecuada
- Micro-soldaduras entre los componentes del rodamiento
- Grasa mezclada tras una entrada de polución externa

- Comprobar las fugas anormales de grasa
- Respetar las recomendaciones generales de montaje

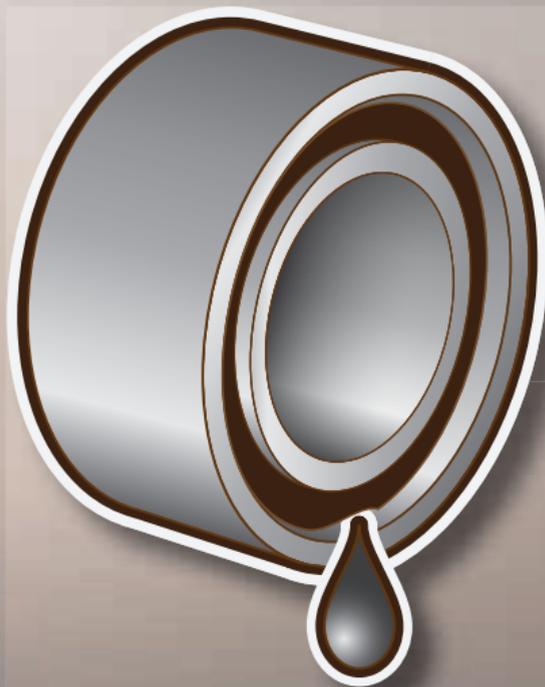
6 FUGAS DE GRASA

- Se observa una fuga de aceite de grasa al nivel de las juntas de estanquidad de los rodamientos

- Fuerte elevación de la temperatura del rodamiento que ha provocado un deterioro de la grasa
- Entrada de agua en el rodamiento

- Comprobar si no hay un problema de calentamiento (freno de mano bloqueado...)
- Comprobar la estanquidad del rodamiento

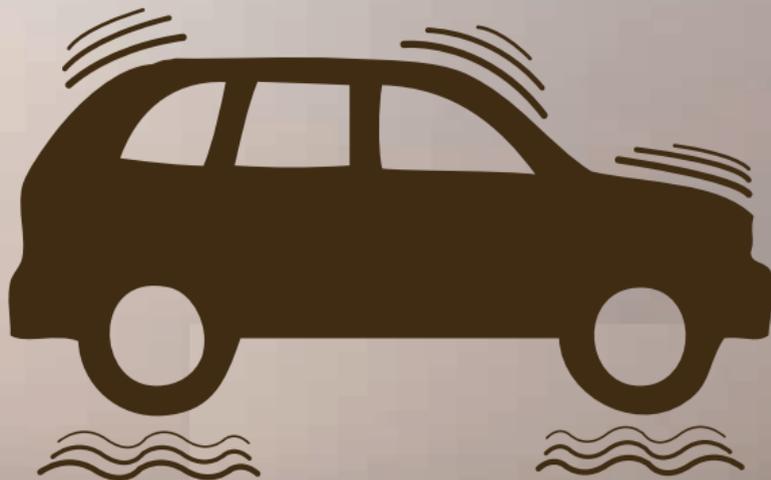
7 VIBRACIONES

- El conductor siente vibraciones en el volante o en el habitáculo mientras está conduciendo.

- Mal estado de las piezas que están alrededor (problema de equilibrado)
- Defecto de apriete del rodamiento

- Comprobar el equilibrado de las ruedas
- Respetar las recomendaciones generales de montaje

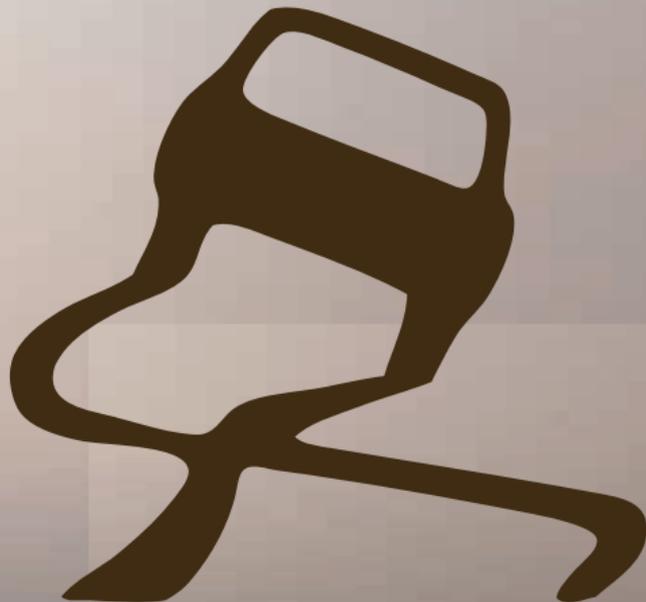
8 DIFICULTAD PARA MANTENER LA CONDUCCIÓN

- En una línea recta, el vehículo tiende a girar a la derecha o a la izquierda

- Ajuste incorrecto de los ejes rodantes
- Rigidez de los ejes : rótula del silent block desgastado
- Apriete incorrecto del rodamiento

- Comprobar los ajustes del eje
- Sustituir las rótulas del silent block

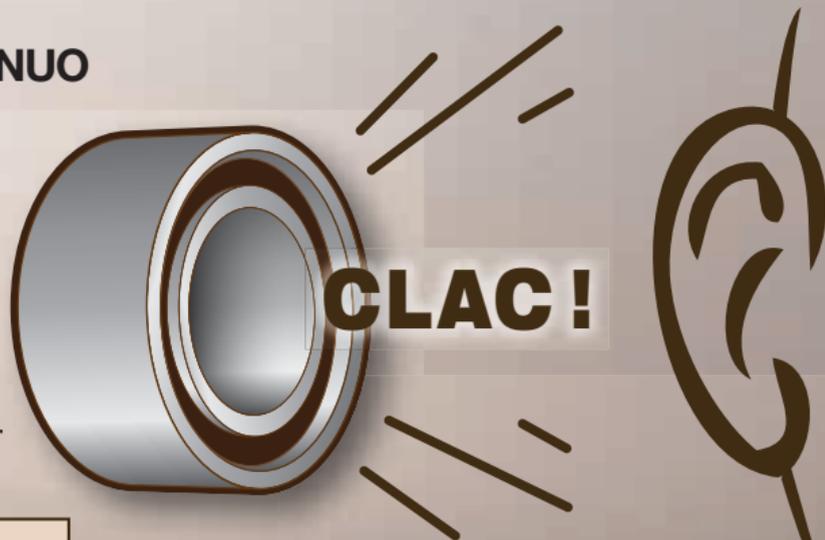
9 RUIDO SECO NO CONTINUO

- Ruido seco en el eje delantero (maniobras en el parking)

- Desplazamiento ligero del rodamiento en el porta-mangueta.

- Comprobar el estado geométrico y la conformidad del alojamiento del porta-mangueta

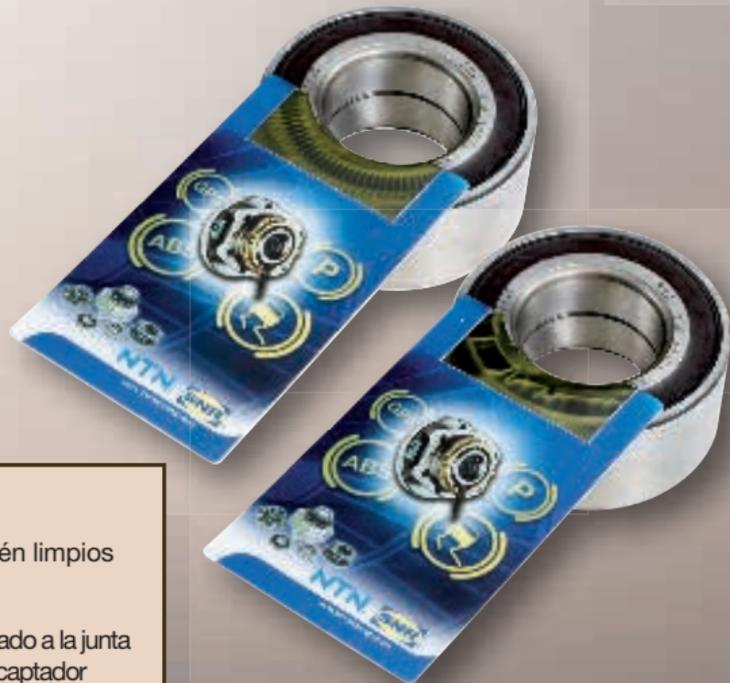
10 ANOMALÍAS ABS

- La luz del ABS se enciende

- Defecto captador
- Defecto de medición
- Problema de conexión
- Deterioro del codificador (junta imantada)
- Rodamiento montado al revés

- Comprobar que el captador y el codificador estén limpios
- No acercar un imán del codificador
- En los rodamientos ASB[®], este codificador está integrado a la junta de estanquidad, es necesario colocarlo en el lado del captador
- Recomendamos el uso de la tarjeta ASB[®] para identificar dicho codificador
