KB950.00

Instrucciones de montaje/desmontaje

BMW : **M3 (E30, E36), Serie 3 (E30, E36, E46), Z1 (E30), Z3 (E36)**	**Referencia OE** **33521128819** **33521137972**

IDENTIFICAR PERFECTAMENTE EL KIT DE TOPE DE SUSPENSION NTN-SNR KB950.00

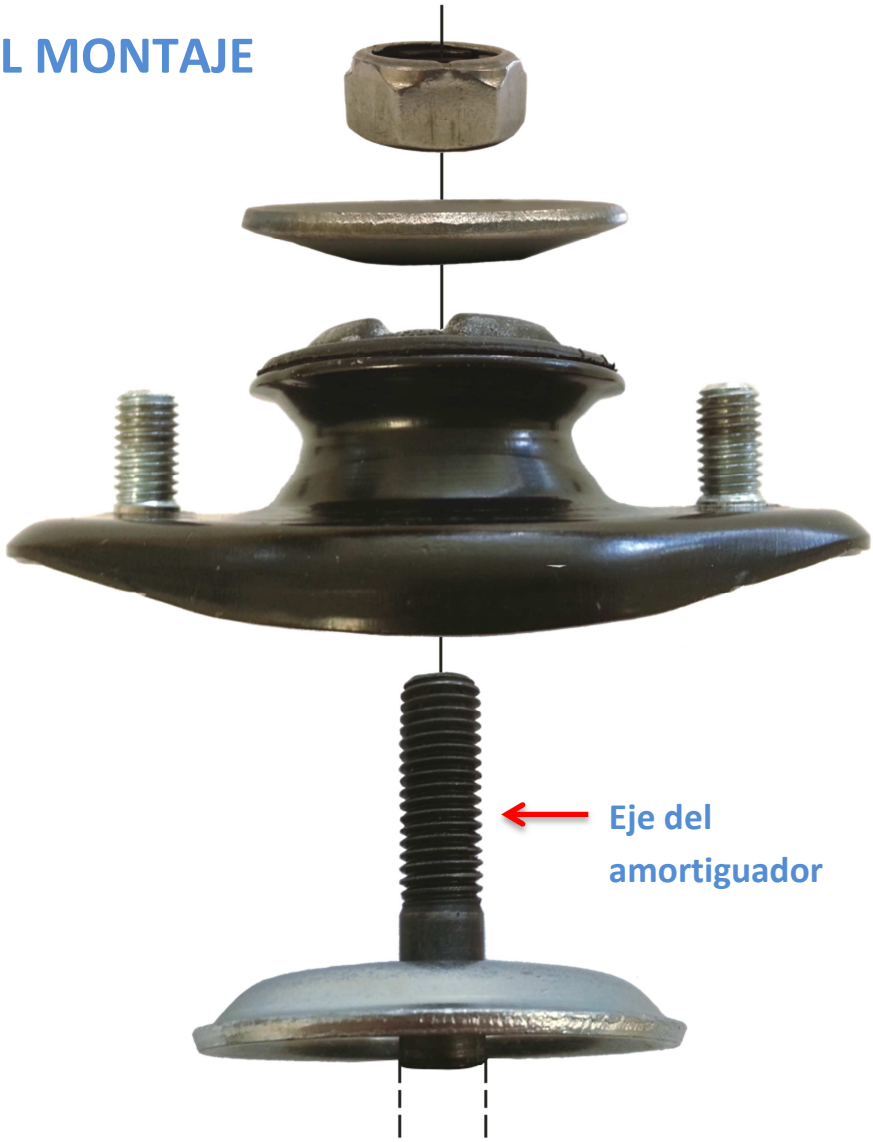
SENTIDO DEL MONTAJE

EXTRACCIÓN DE LA PARTE ELASTÓMERA DEL SOPORTE METÁLICO

Montaje defectuoso del conjunto, combinado con la ausencia de ciertos componentes.
La avería está ligada al montaje defectuoso del subconjunto de la columna de amortiguación.

OK

NO

- En la operación de cambio del bloque filtrante, no olvidar las dos copelas, superior e inferior, en el remontaje.
- Respetar el sentido de montaje de las dos copelas.

Respetar el sentido de montaje de la copela superior.

No olvidar remontar la copela inferior respetando su sentido de montaje.
