## GA357.09

### Рекомендации по монтажу/демонтажу

| <b>AUDI:</b> | A3 серия 1 (AU34) | <b>ДВИГАТЕЛИ</b><br>1.9 Tdi | Каталожный номер производителя<br>038903315C |

### НАТЯЖИТЕЛЯ GA357.09

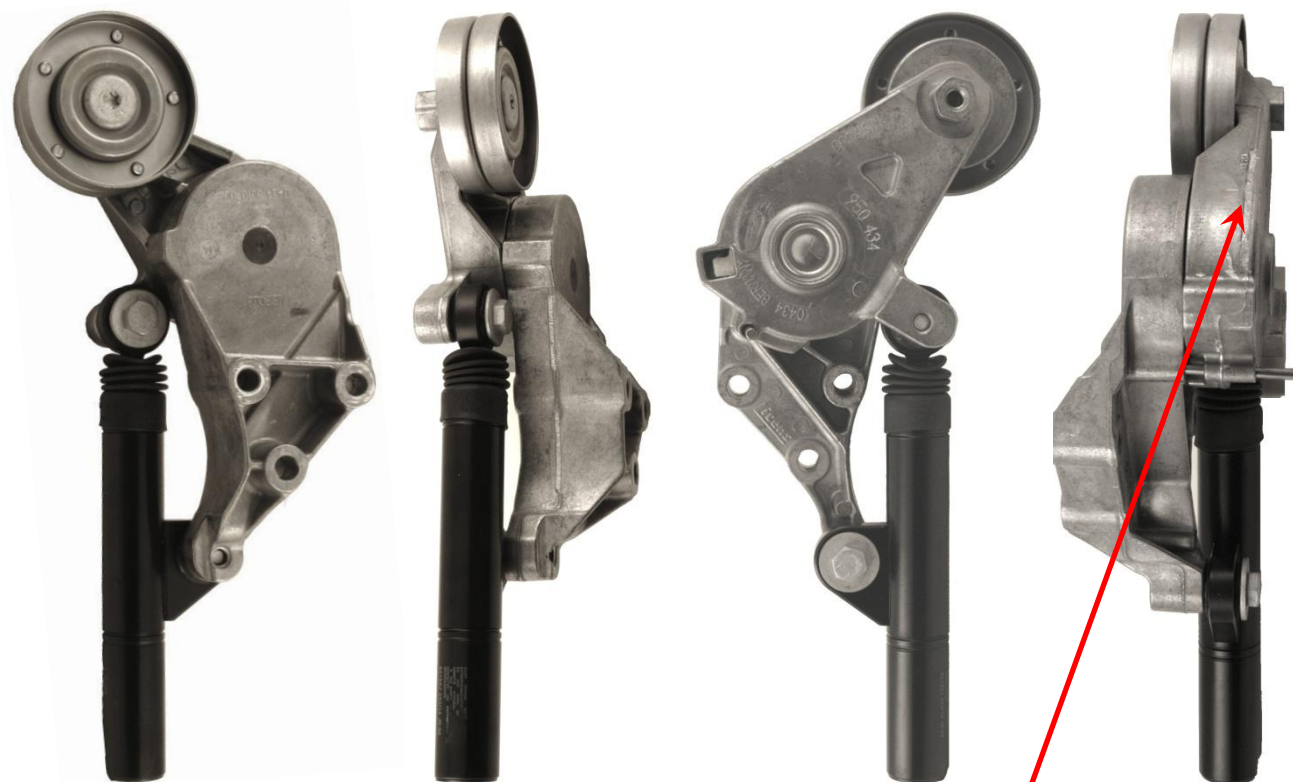
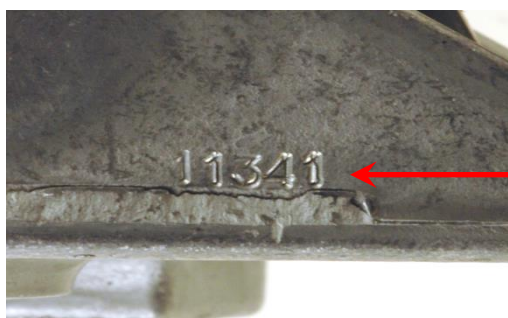
### ПОВРЕЖДЕНИЕ АЛЮМИНИЕВОЙ ОПОРЫ

Износ шкива генератора с обгонной муфтой свободного хода.

Если шкив генератора с муфтой свободного хода больше не является обгонным (т.е. клинит), то в результате возникает сильное ациклическое движение ремня.

Все это приводит к чрезмерной вибрации ремня.

GA357.09 не предназначен для поглощения сильных механических ударных воздействий со стороны ремня, поэтому алюминиевая опора может сломаться после определенного периода эксплуатации. Так же это может привести к разрушению подшипника в ролике.

- Лучше всего заменять обгонный шкив генератора с муфтой свободного хода одновременно с ремнем, чтобы избежать преждевременного выхода из строя (поломка обгонного шкива генератора с муфтой свободного хода приводит к другим проблемам в работе двигателя).  
Для определения каталожного номера для вашего приложения, см. каталог NTN-SNR "Вспомогательное оборудование".
- Используйте соответствующее оборудование, чтобы ослабить и снять шкив на генераторе и обеспечить правильную работу системы.
- Проверьте состояние вашего шкива, так как неисправность шкива может привести так же к поломке подшипника в ролике.
