KD457.37

Raccomandazioni montaggio/smontaggio

AUDI :	A3 série 1 (AU34)	MOTORI	RIFERIMENTO OE
SEAT :	Cordoba III, Ibiza II, Inca, Leon, Toledo série 2	1.9 Tdi	038198119E
SKODA :	Octavia II, Octavia III	1.9 Sdi	
VOLKSWAGEN :	Bora, Caddy II, Golf IV, New Beetle, New Beetle FL, Polo VI, Polo VIII

CINEMATICA DELLA DISTRIBUZIONE DEL KIT KD457.37

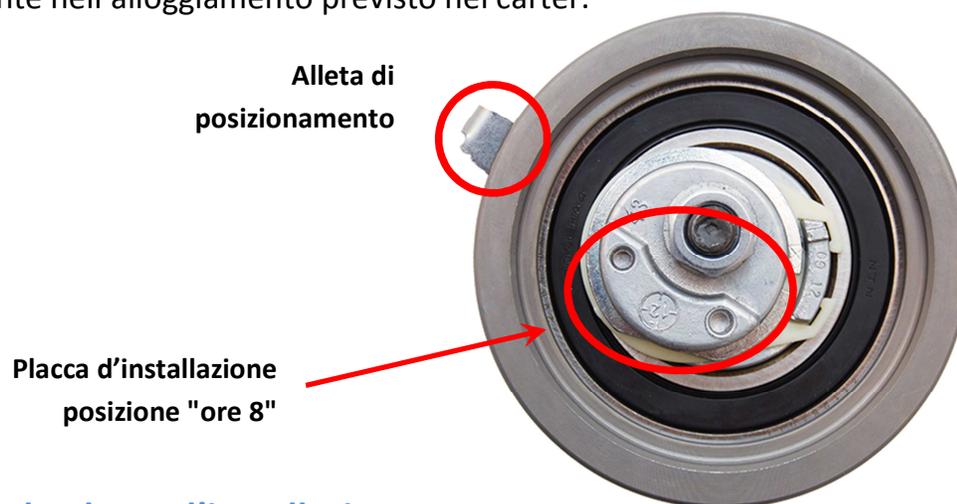
5) Installazione del nuovo tenditore automatico

Assicurarsi che l'aletta di posizionamento del tenditore sia inserita correttamente nell'alloggiamento previsto nel carter.

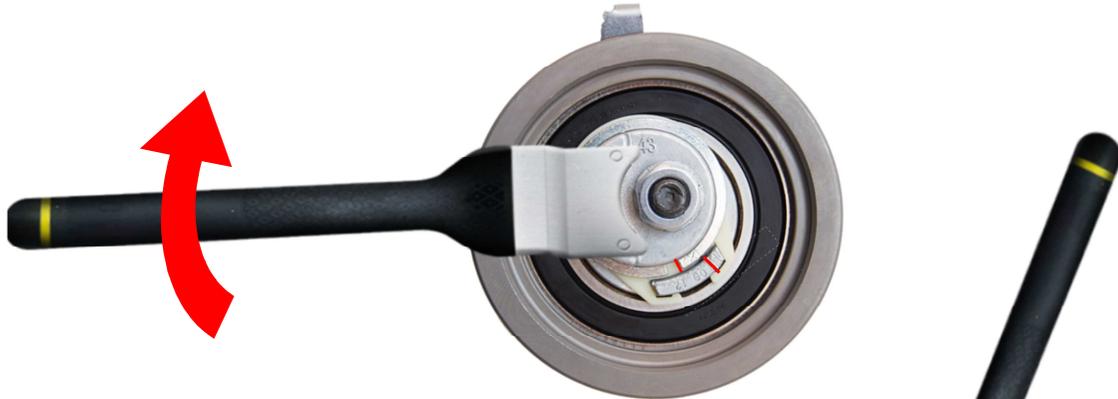
9) Girate la placca d'installazione nel senso orario

con la chiave a due denti e mantenete la vite di fissaggio con la chiave a forchetta. Il tenditore automatico gira nel senso della cinghia, continuate a girare per tendere la cinghia fino che il cursore e l'incavo siano allineati.

10) In questa posizione serrate **il dado di fissaggio** del tenditore a **20 Nm**, poi le viti dell'albero a camme e del pignone della pompa ad iniezione.

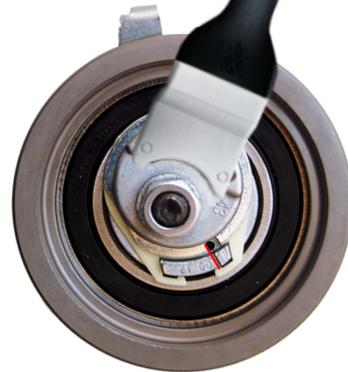
11) Controllo del montaggio del tenditore

Dopo aver tolto la chiave a due denti e la chiave a forchetta, fate girare l'albero motore di **due giri completi** nel senso orario, per posizionarlo al PMS del cilindro n°1. Questa operazione permette di posizionare correttamente la cinghia sui pignoni. Controllate che le tacche di fasatura siano allineate. Controllate che si possa inserire la barra di bloccaggio nell'albero a camme ed il perno di bloccaggio nella pompa ad iniezione.

Sempre girare l'albero motore nel senso orario per portarlo al PMS.

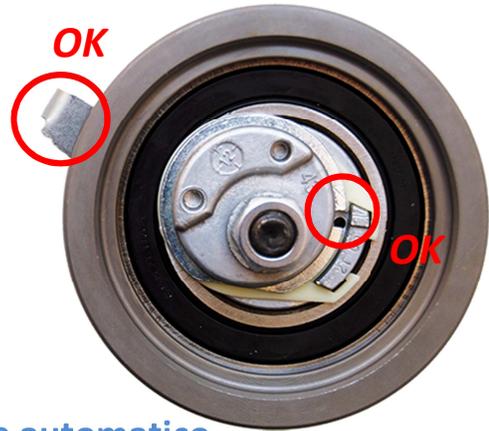
12) Controllo della regolazione del tenditore automatico

Se il cursore e l'incavo sono allineati l'installazione è compiuta

Se non lo sono, bisogna ripetere le operazioni di regolazione (vedere il punto 13).

13) Correzione della regolazione del tenditore automatico

Con la chiave a due denti, mantenete il tenditore automatico in posizione mentre allentate il dado di fissaggio con la chiave a forchetta (senza togliere né il dado né il tenditore). Con la chiave a due denti, allentate il tenditore automatico girando la placca d'installazione nel senso anti-orario, il tenditore deve tornare alla posizione iniziale (come alla consegna). Ripetete l'installazione dai punti 7 a 12 incluso.
