GAMMA
SOSPENSIONE

DIAGNOSTIC EXPERT

ANALISI E RACCOMANDAZIONI

PRINCIPALI CAUSE DI DETERIORAMENTO DEI REGGISPINTA SOSPENSIONE E DEI BLOCCHI FILTRANTI

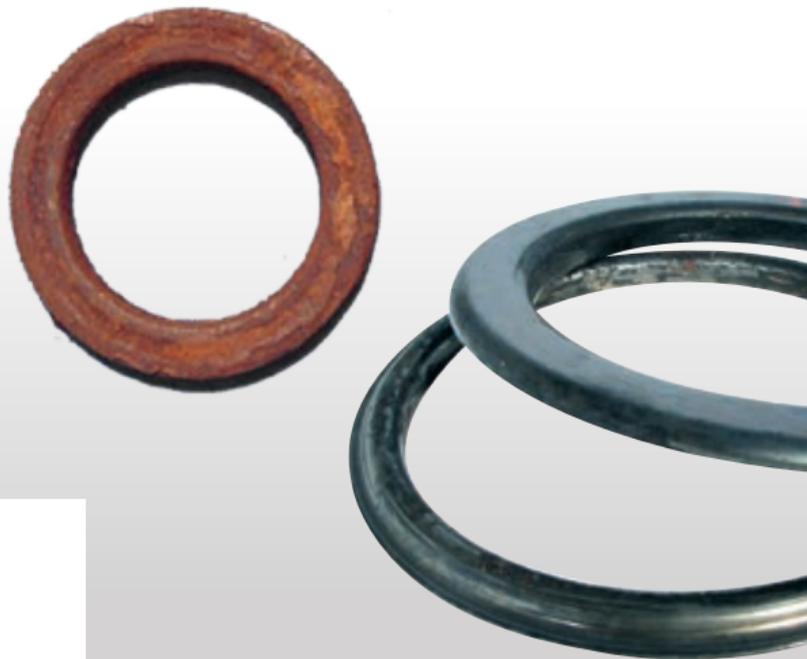
1

CORROSIONE

- Rumore su strada irregolare o durante le manovre
- Direzione più rigida
- Problema di tenuta, soffietto deteriorato

- Inquinamento da: acqua, sale, fango, sabbia. . .

- Controllare lo stato del soffietto e del reggispinga sospensione

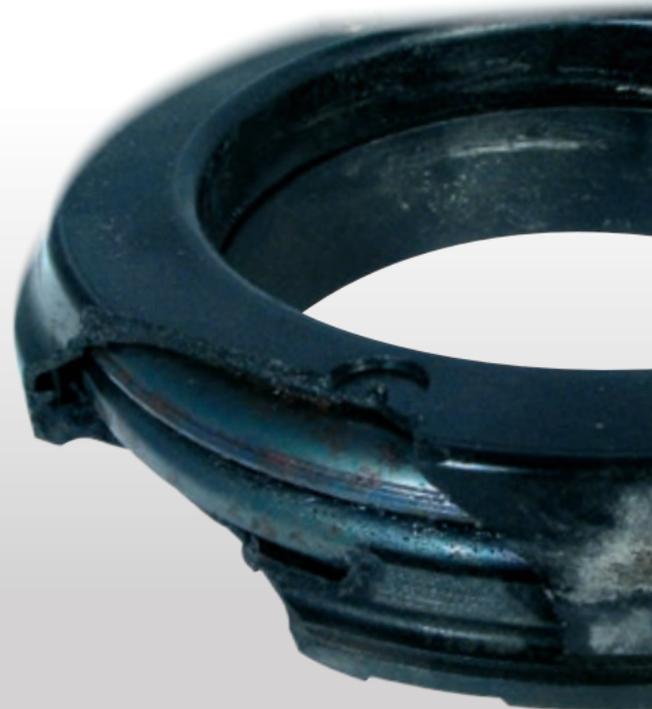
2 ROTTURA DEL REGGISPINTA SOSPENSIONE

- Rumore su strada irregolare o durante le manovre
- Direzione più rigida

- Strada irregolare: passaggi ripetuti su buche e dossi
- Urti ad alta velocità (marciapiedi, ...)

- Sostituire il reggispinga sospensione ed il blocco filtrante assieme all'ammortizzatore (in coppia e prima dei 100.000 km)

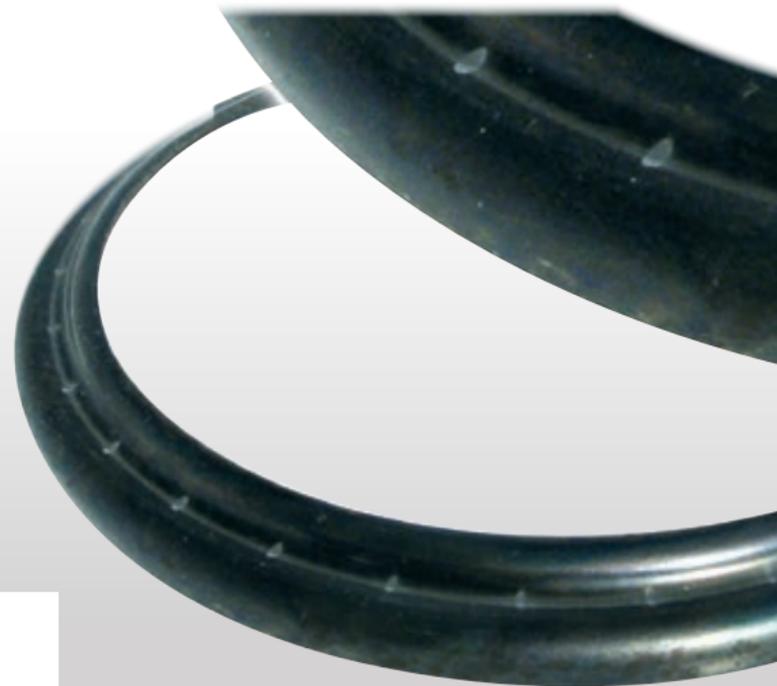
3

FALSO EFFETTO BRINELL

- Dopo pochi chilometri su strade irregolari si avvertono rumori provenienti dalla molla simile ad uno «schiocco»

- Deterioramento dovuto a micro vibrazioni durante il trasporto dei veicoli

- Sostituire il reggispinga sospensione

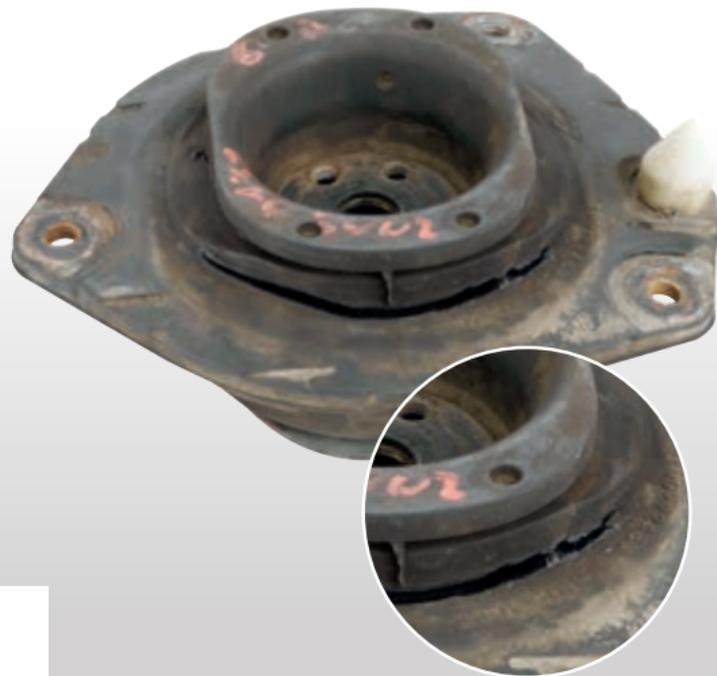
4

STRAPPO DEL BLOCCO FILTRANTE

- Gioco maggiore nell'assale anteriore
- Prestazioni della sospensione ridotte
- Blocco filtrante perforato dall'asta dell'ammortizzatore

- Strada irregolare
- Guida inadatta (dorsi, marciapiedi urtati ad alta velocità. . .)
- Tampone limitatore di corsa deteriorato
- Inquinamento da: acqua, sale, sabbia. . .

- Controllare lo stato dei blocchi filtranti durante la sostituzione dei reggispinga sospensione

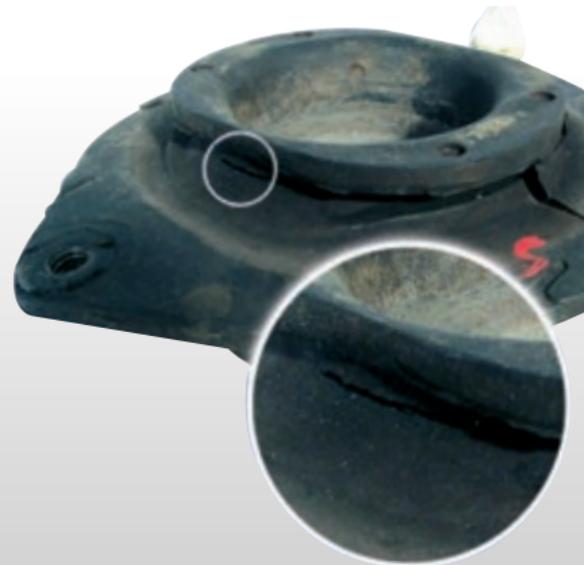
5

MATERIALE ALTERATO

- Comfort ridotto
- Durata operativa ridotta

- Funzionamento in paesi con condizioni climatiche estreme (altissime o bassissime temperature)
- Inquinamento chimico (liquido di raffreddamento, liquido dei freni, olii)

- Controllare lo stato dei blocchi filtranti durante la sostituzione dei reggispira sospensione
